# 10 ans de suivi et de gestion des cyanobactéries

L'exemple de la base de loisirs de Champs-sur-Marne

Laure Huguenard – CD93/ODBU

9 mars 2016

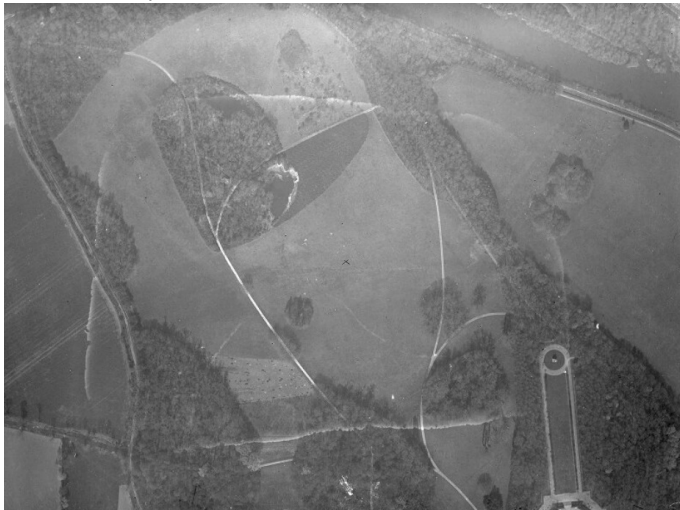
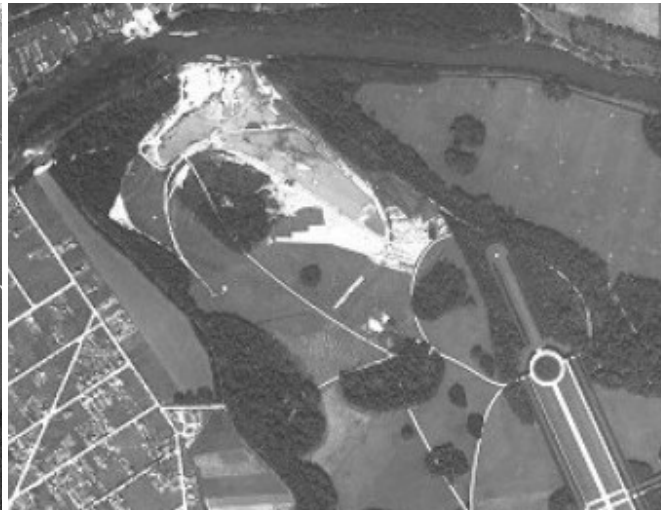
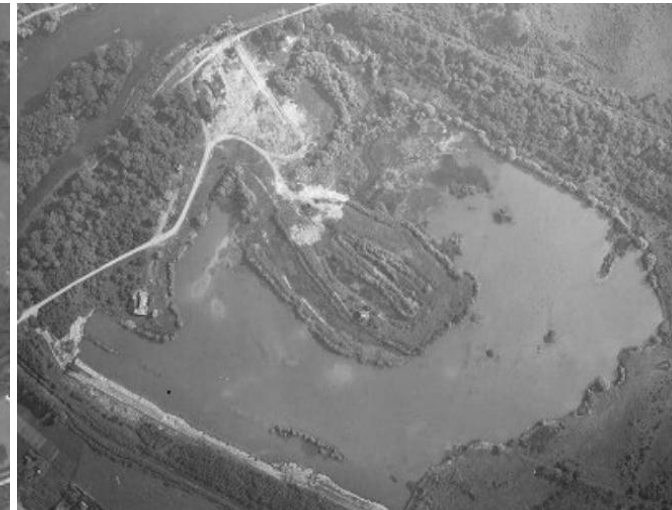
- La mise en eau: les années 1920-1960
  - > Exploitation du site: carrière d'extraction des alluvions actuelles et subactuelles
  - > Mise en eau naturellement dans les années 1940
  - > Activités nautiques dès les années 1960

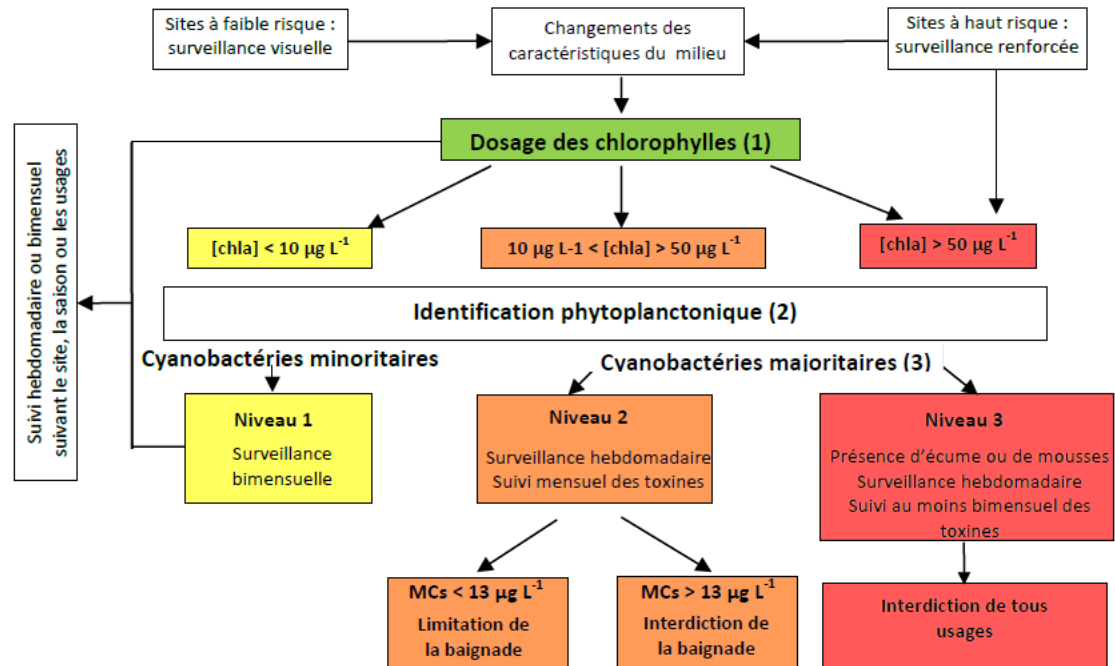
- Arbre décisionnel pour l'ouverture des baignades grâce au suivi du MnHn
  - > 3 niveaux de concentrations en chlorophylle a
  - > Concentrations supérieures à 10µg/L en été
  - > Le suivi du MnHn permet l'ouverture des baignades grâce à l'analyse des toxines

Schéma décisionnel permettant d'évaluer le risque toxique lié aux efflorescences de cyanobactéries
