Direction des Services de l'Environnement
et de l'Assainissement
Service Etudes Générales Assainissement et
Milieux Aquatiques (SEGAMA)
Affaire suivie par : Romain POUVREAU
courriel : etudereseau.dsea@valdemarne.fr
tél. : 01.49.56.88.63

Créteil, le 20/07/2017

Note concernant l'analyse de la flore aquatique et du phytoplancton envahissant le lac de Créteil – été 2016

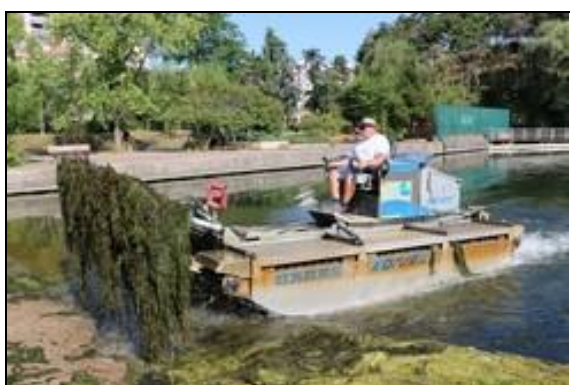
Durant l'été 2016, la Direction des Services de l'Environnement et de l'Assainissement (DSEA) du Conseil départemental du Val-de-Marne a été alertée suite à une prolifération d'algues au niveau du lac de Créteil. Ce « bloom » algal a recouvert une part importante de la surface du lac, nécessitant la mise en place d'une campagne d'arrachage en septembre, réalisée par la société Edivert, prestataire du service des espaces verts de la Ville de Créteil. Durant cette campagne, plus de 20 tonnes d'algues ont été extraites (Figure 1).

Figure 1 : Campagne d'arrachage des algues par la société Edivert – septembre 2016 (© Collectif du lac de Créteil)

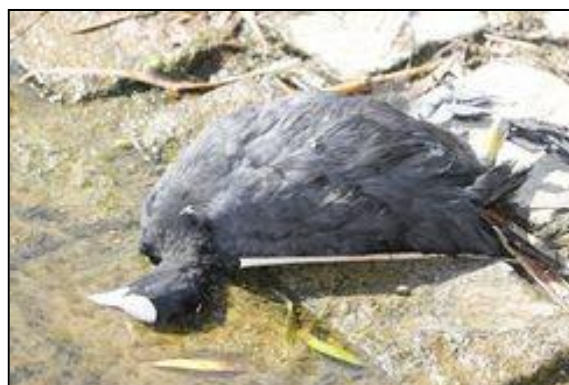
- mortalité de quelques oiseaux d'eau (Figure 2), en particulier des foulques et des canards colverts ;
- gêne des activités nautiques et des différents usages du lac (ex : pêche impraticable sur certains secteurs).

Figure 2 : Foulque mort (© Collectif du lac de Créteil)

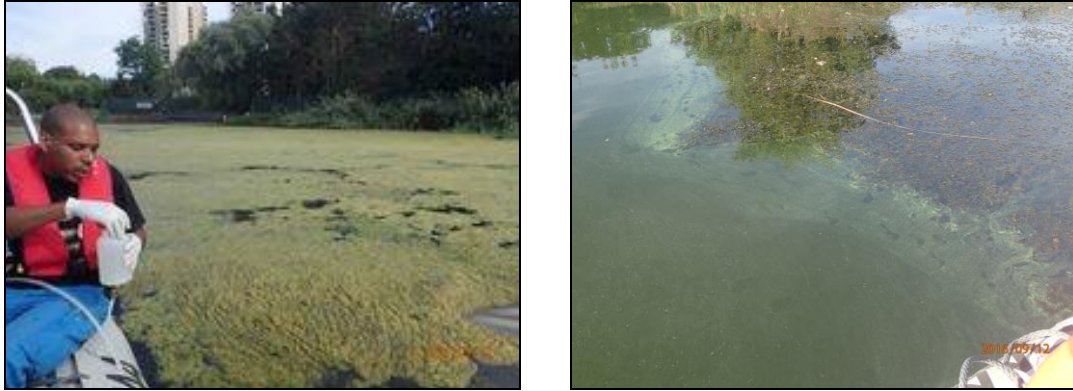
Le 12 septembre 2016, le service Etudes Générales Assainissement et Milieux Aquatiques (SEGAMA) de la DSEA a réalisé divers prélèvements sur le lac (Figure 3) afin d'établir un inventaire des espèces à l'origine de l'efflorescence et d'évaluer la qualité de l'eau :

- des prélèvements de macrophytes¹ en surface (dont des colonies de cyanobactéries) ;
- un prélèvement intégré de phytoplancton² dans la colonne d'eau ;
- des mesures in situ et des prélèvements d'eau en vue d'analyses physico-chimiques.

Figure 3 : Campagne de prélèvements – septembre 2016 (© DSEA)

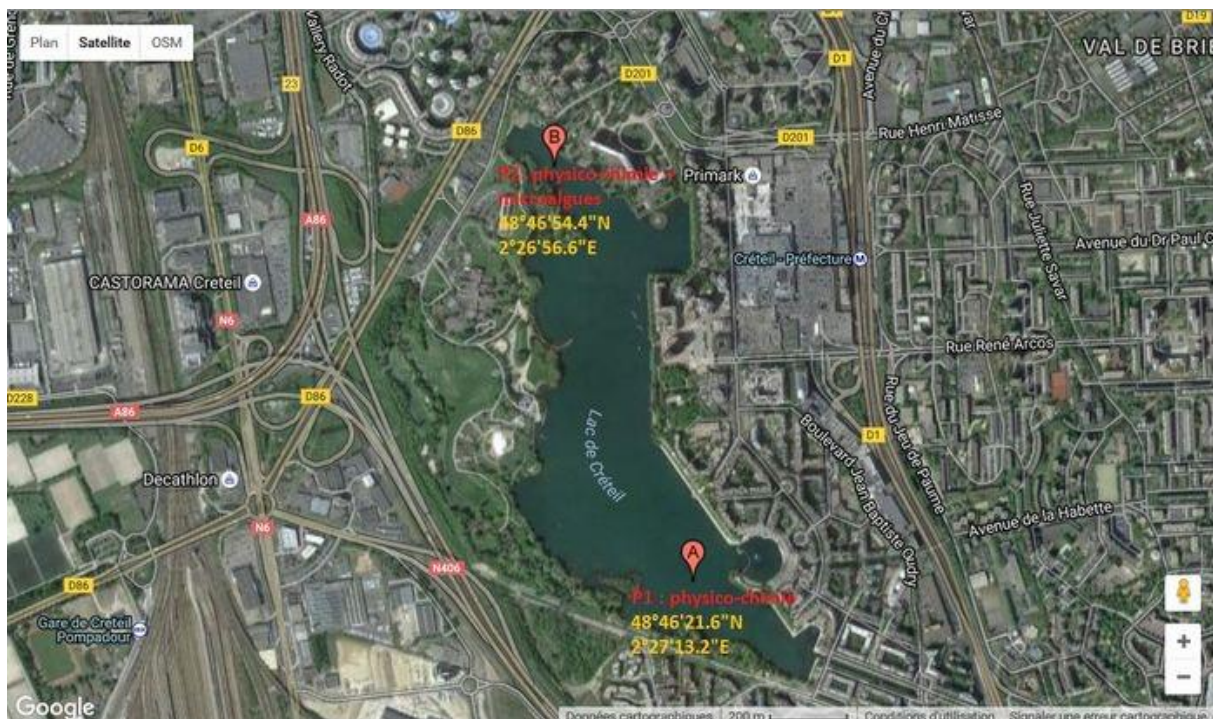
Les mesures in-situ et les prélèvements d'eau en vue d'analyses physico-chimiques ont été réalisés en deux points principaux (Figure 4) : dans la partie Sud du lac (Point P1), proche de l'esplanade des Abymes, et dans la partie Nord (point P2), près de la Préfecture.

Le prélèvement intégré de phytoplancton a été réalisé au niveau du point P2 où le phénomène d'efflorescence était très marqué.

Figure 4 : localisation des sites

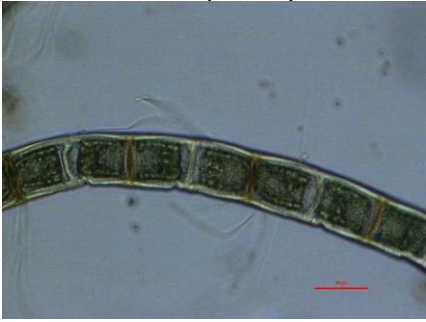
<p style="text-align: center;"><i>Microspora sp</i></p>

<p>Les Microsporas sont des algues vertes de la famille des Microsporacées. Elles tolèrent des concentrations élevées en nitrates.</p>
<p style="text-align: center;"><i>Ceratophyllum demersum</i></p>

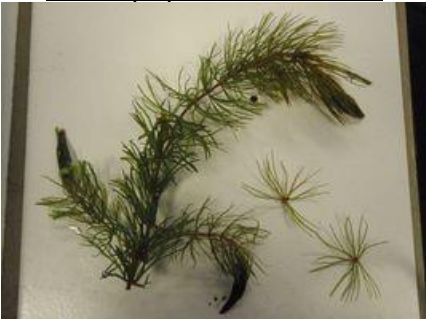
<p>Le Cornifle nageant ou Cératophylle épineux est une plante aquatique de la famille des Cératophyllacées. Il se développe dans les eaux eutrophes. Son optimum écologique se trouve dans des milieux riches en matière organique et en nutriments.</p>
<p style="text-align: center;"><i>Microcystis wesenbergii</i></p>  	<p><i>Microcystis wesenbergii</i> est une espèce de cyanobactéries pouvant produire une hépatotoxine⁴ : la microcystine. Les espèces du genre <i>Microcystis</i> prolifèrent généralement en milieu eutrophe et sont responsable de grands « blooms » planctoniques en surface.</p>
<p style="text-align: center;"><i>Microcystis aeruginosa</i></p>

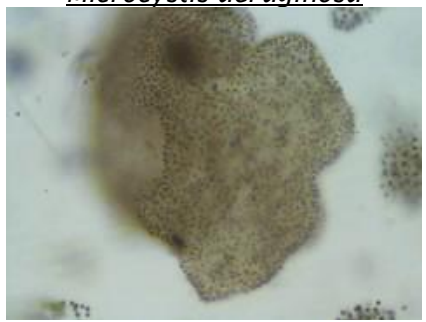
<p><i>Microcystis aeruginosa</i> est une espèce de cyanobactéries pouvant produire une hépatotoxine : la microcystine. Les espèces du genre <i>Microcystis</i> prolifèrent généralement en milieu eutrophe et sont responsable de grands « blooms » planctoniques en surface.</p>

Cependant, l'observation du bloom de surface (Tableau 1) a mis en évidence une concentration plus importante de *Microcystis wesenbergii*, associée à une autre espèce de cyanobactérie productrice de microcystine : *Microcystis aeruginosa*.

En effet, ces cyanobactéries, ayant la capacité de réguler leur flottabilité, étaient très fortement concentrées au niveau de la surface au moment du prélèvement. Le mode de prélèvement de ce bloom ne permet toutefois pas d'évaluer quantitativement la concentration de ce taxon en surface, mais sa toxicité peut s'avérer problématique en cas d'ingestion du film de surface.
